包头市燕赵置业（集团）有限责任公司  
燕赵锦苑住宅小区地块  
土壤污染状况调查报告

编制单位：内蒙古恒胜测试科技有限公司

编制时间：二〇二二年十二月

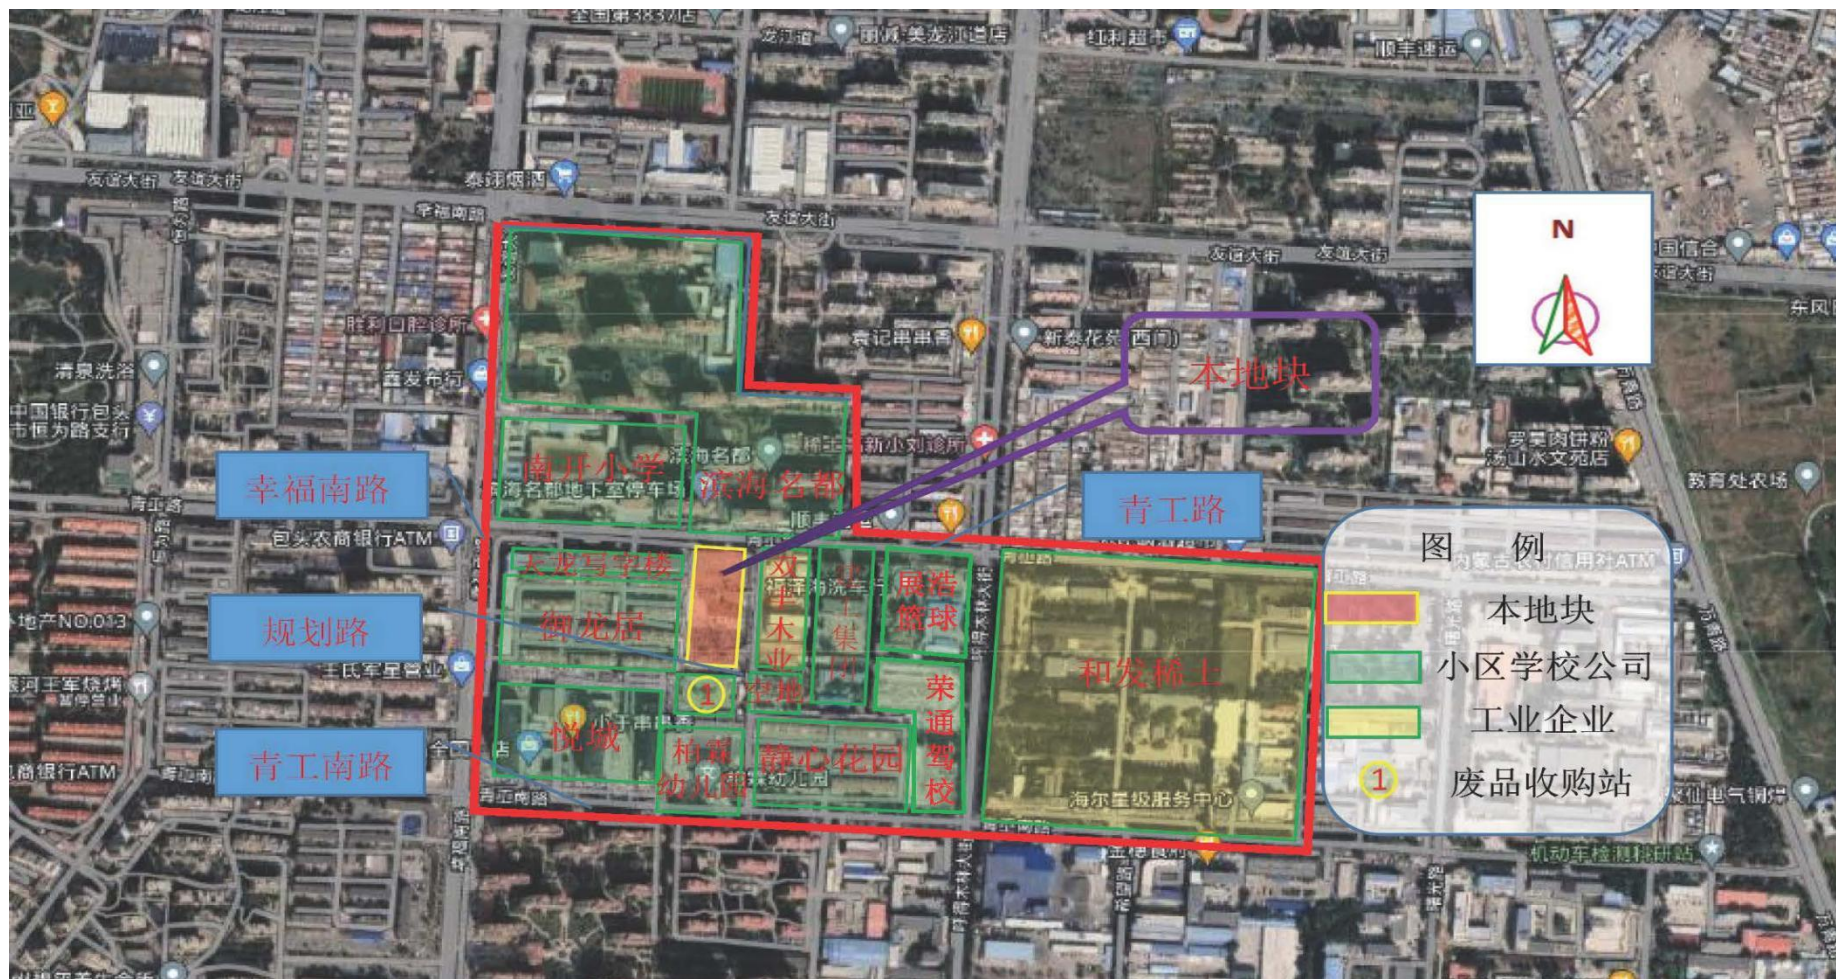
图 2.2-1 地块四邻关系图

包头市燕赵置业（集团）有限责任公司燕赵锦苑住宅小区地块占地面积约为 14294.36 平方米（21.4415亩左右），地块位于包头稀土高新技术产业开发区幸福南路与青工路交叉口天龙大酒店东侧，东至规划路，路东为包头市双丰木业有限责任公司；南至废品收购站及柏霖幼儿园，直至青工南路；西为天龙写字楼及御龙居小区院墙，直至幸福南路；北至青工路，路北为滨海名都小区，中心坐标为东经109.868197°，北纬40.638245°，地块调查范围见图2.2-1，地块拐点坐标见表2.2-1。

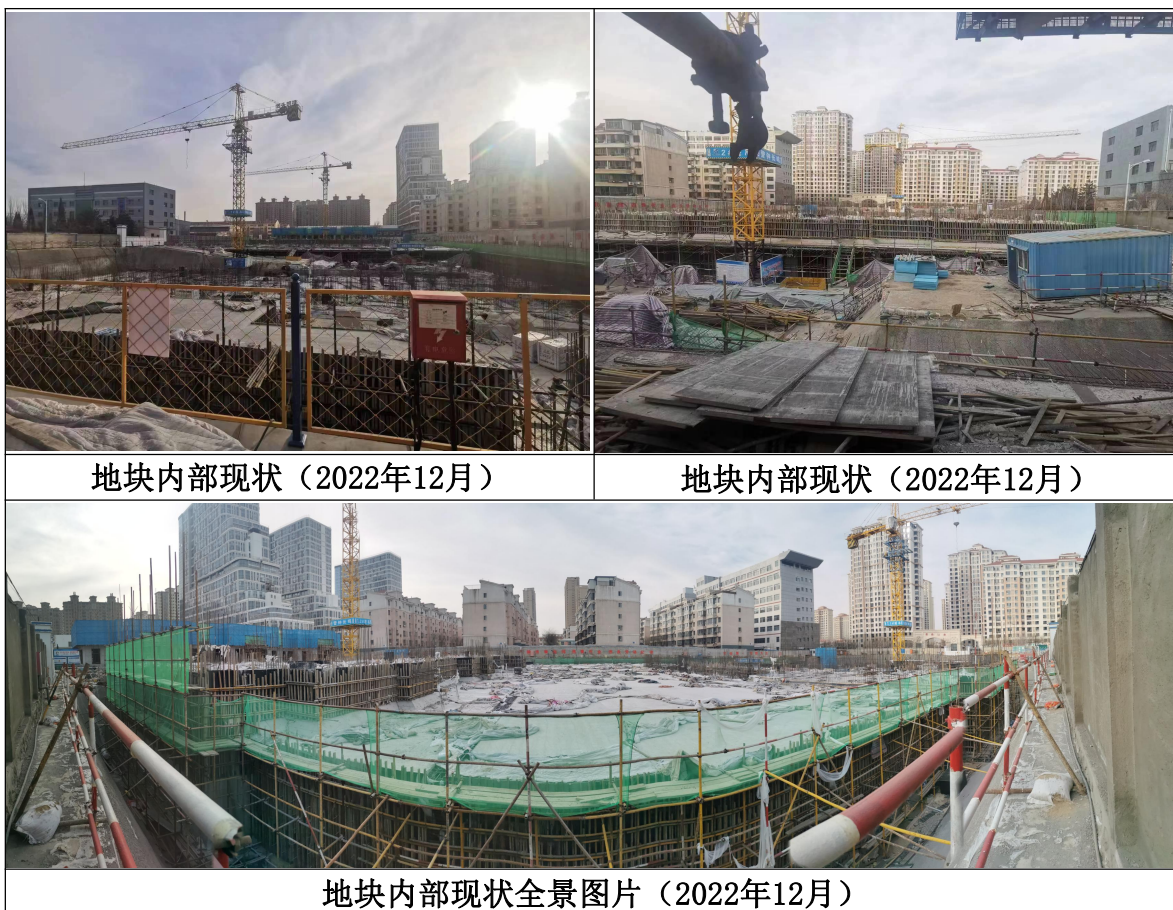
图 3.4-1 地块内部现状图

2022年11月15日，内蒙古恒胜测试科技有限公司接受委托后进行现场踏勘，场地现状为：地块土方剥离工程已经全部完成，所有土方已经全部拉走，地下工程一层浇筑基本完成，只在中部东侧留有一条约10米宽的施工马道。经测量：土方下挖工程长：159.9米 宽：64.4米，下挖深度为：5.6米，取土面积为：10298平方米。土方量：57700立方米。

地块内部现状（2022年11月）

地块内部现状（2022年12月）

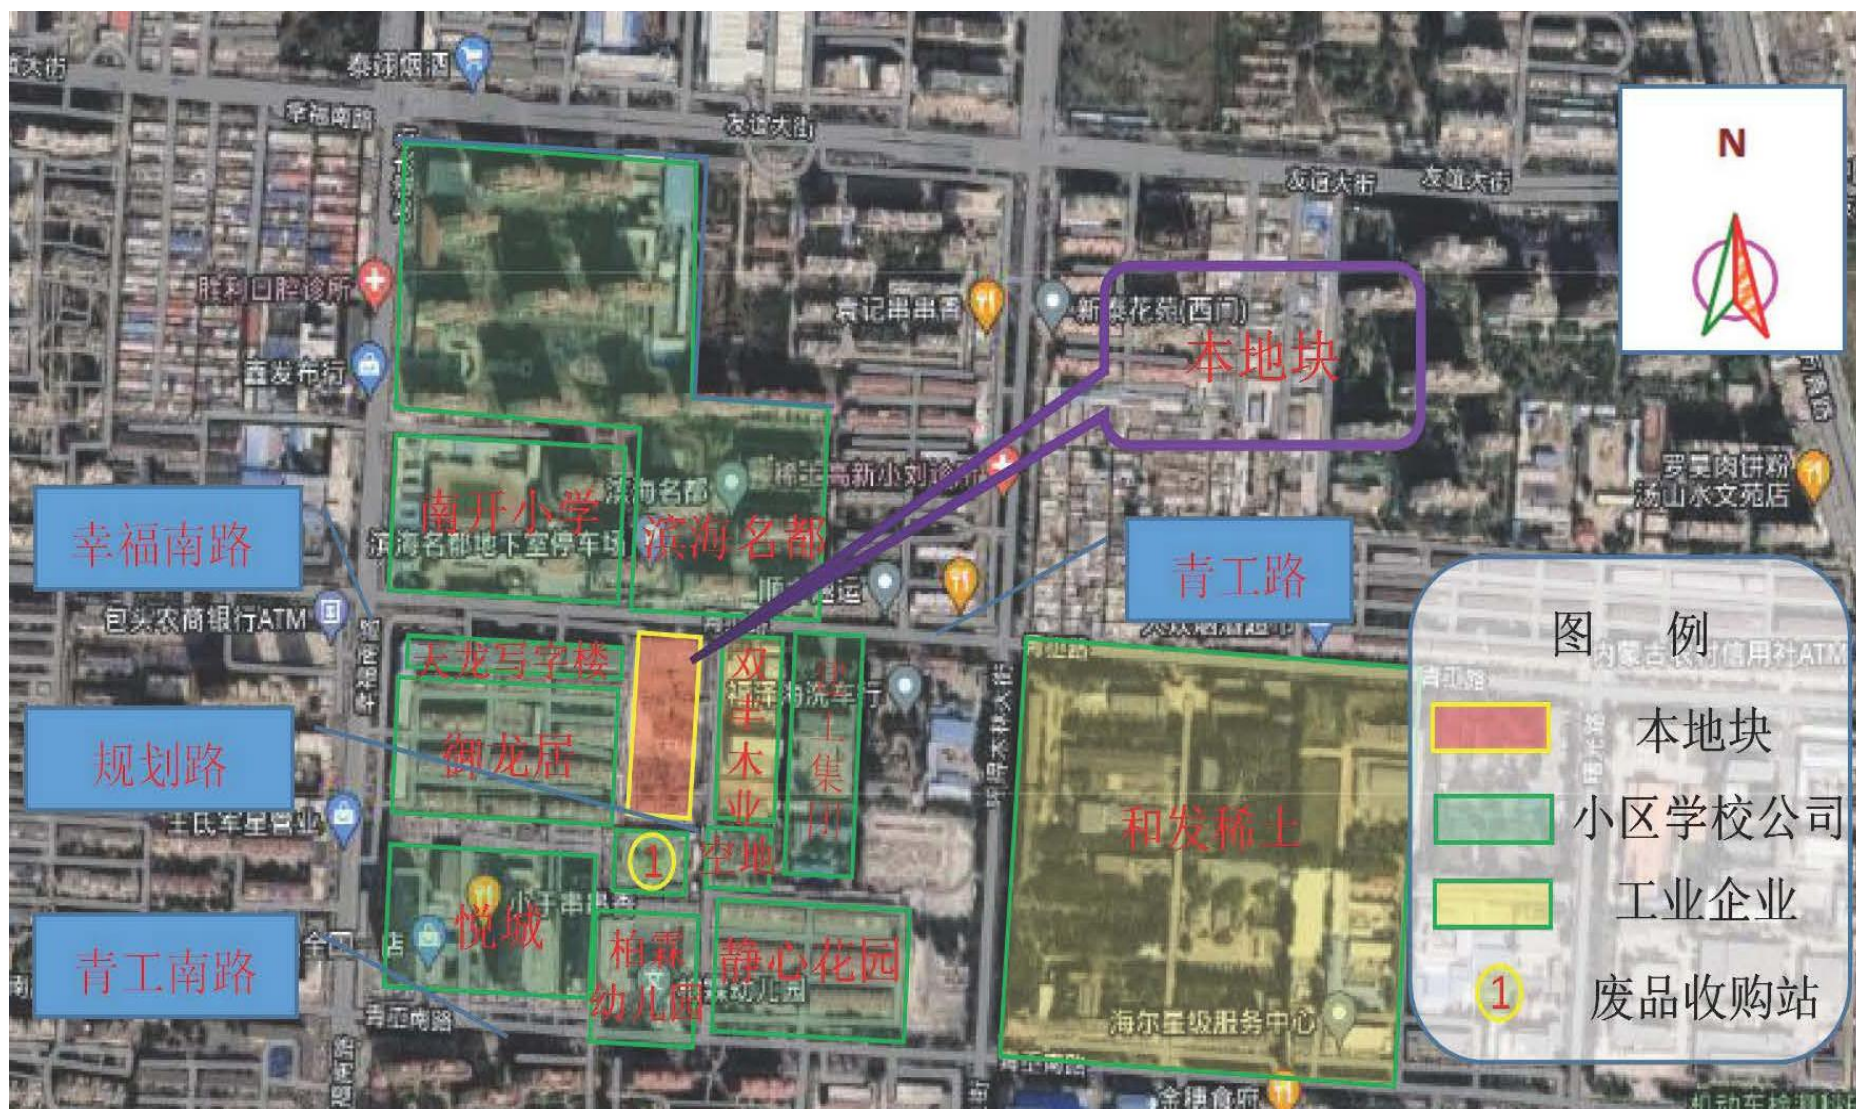
图 3.4-10 评价地块相邻工业企业分布情况（图像来源：91卫图（2022 年12月））

根据技术人员现场踏勘和人员访谈了解以及91卫图卫星遥感图显示，该地块周边早期主要为农业用地，地块东侧有包头市双丰木业有限责任公司和原内蒙古包钢和发稀土有限公司。包头市双丰木业有限责任公司企业1999年建厂，主要产品为木质家具等；内蒙古包钢和发稀土

有限公司成立于2000年，主要做为和发公司管理总部和技术研发中心使用，研发中心主要进行一些稀土新产品的研发和中试。2021年12月份，该公司整体搬走，部分房间租赁作为库房使用；北侧紧邻滨海名都小区，2010年前为武银福窑子村民住宅。

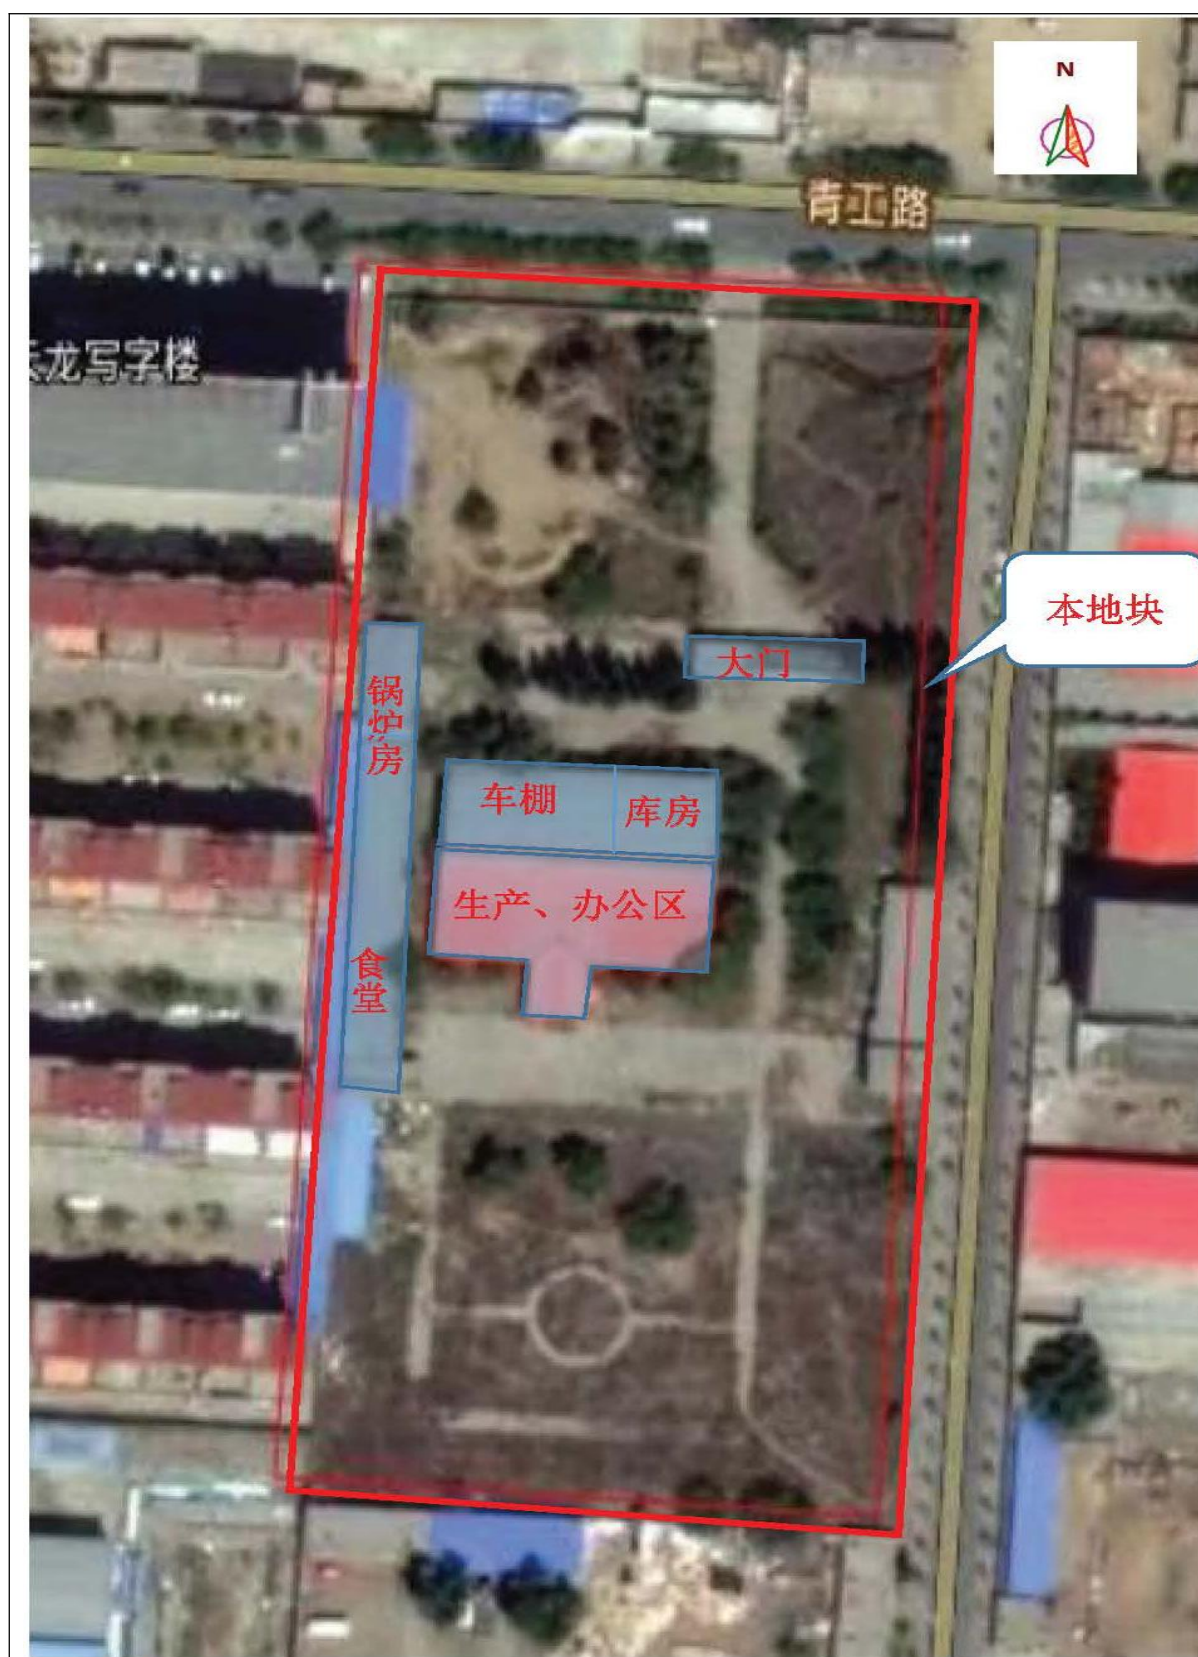
图3.6 -1 印刷厂厂区总功能区设置图

印刷厂功能区设置：该印刷厂利用地块内一处二层砖混结构厂房内进行印刷活动，包括生产车间及办公室等，总建筑面积 1297.62 m<sup>2</sup>，其中：制版、印刷、裁切和装订工序位于一层生产车间，办公室和工人休息室位于二层，西侧平房为食堂和锅炉房，该印刷厂总平面布置见图
