呼和浩特市慧谷嘉筑二期项目地块 土壤污染状况调查报告

报告编制单位：内蒙古恒胜测试科技有限公司

二〇二五年十一月

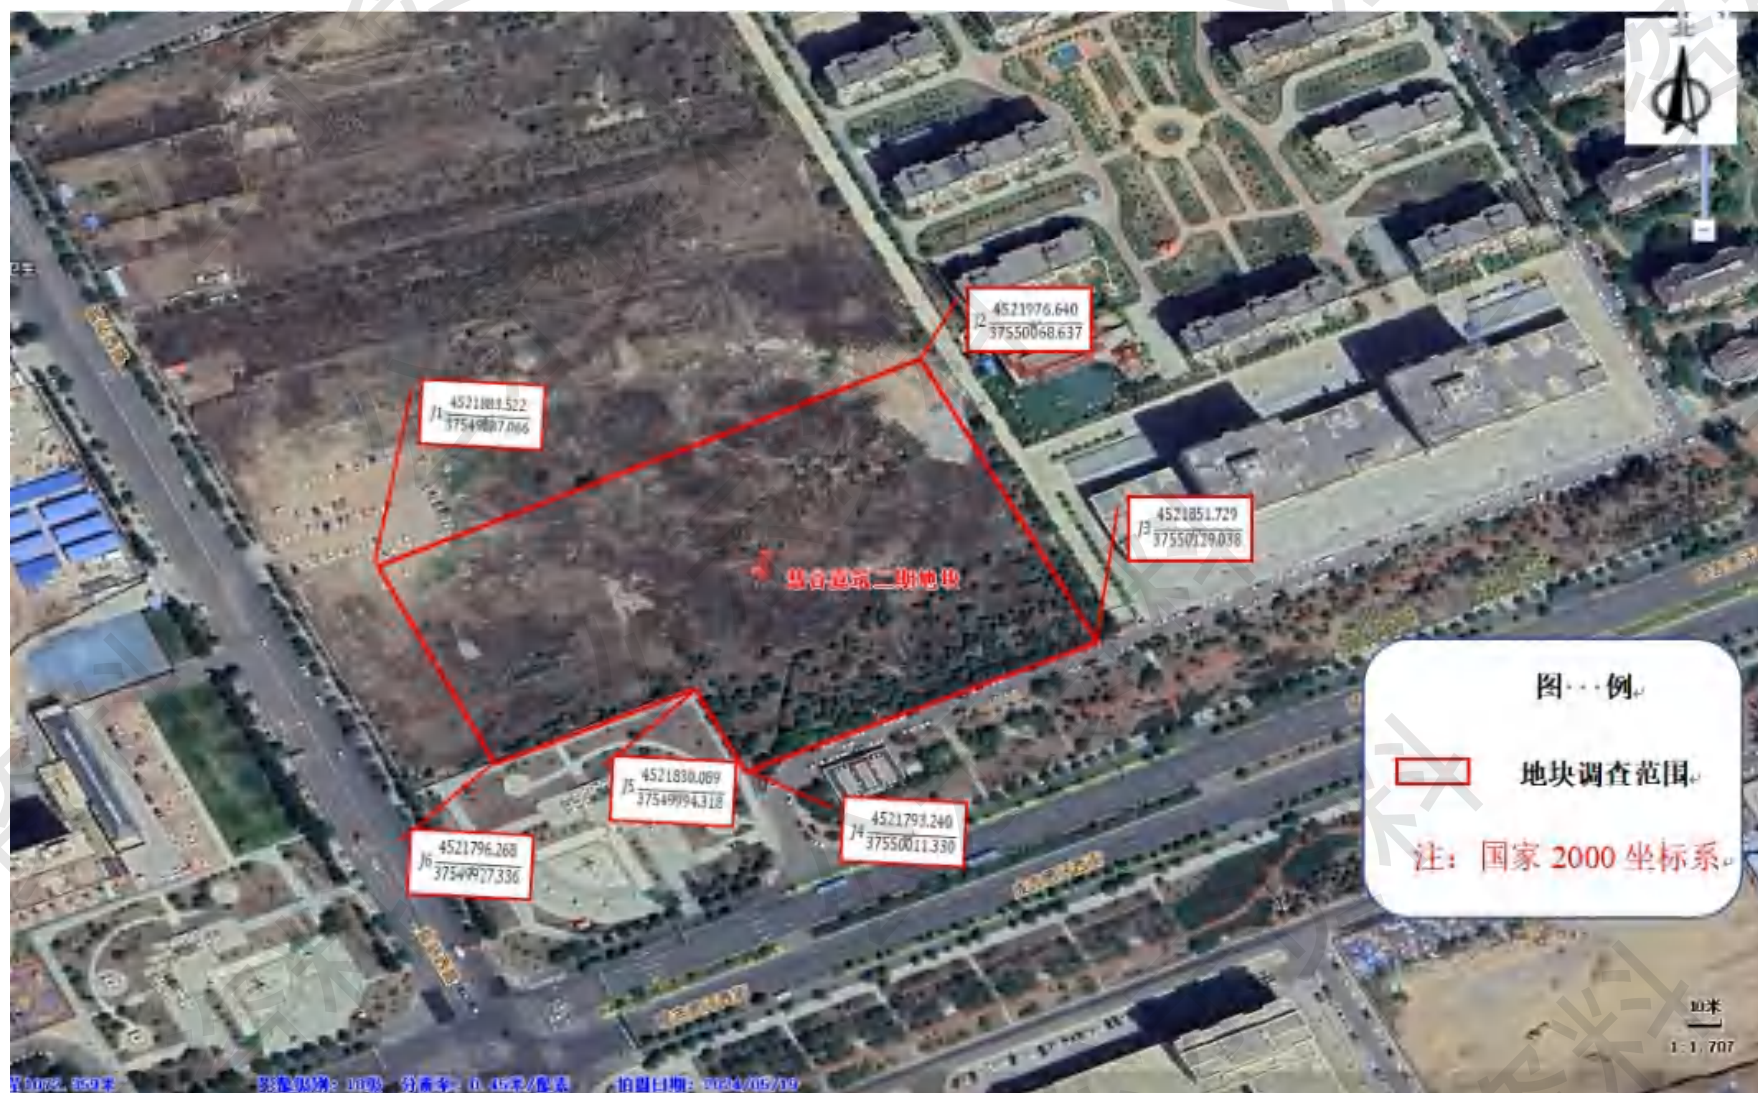
图2.2-1 地块调查范围图（一）

地块中心坐标为东经 111°35'34.37209"，北纬 40°49'48.78220"，调查范围界址点坐标见表 2.2-1，地块调查范围见图 2.2-1、2.2-2、2.2-3，地块四邻关系见图 2.2-4。

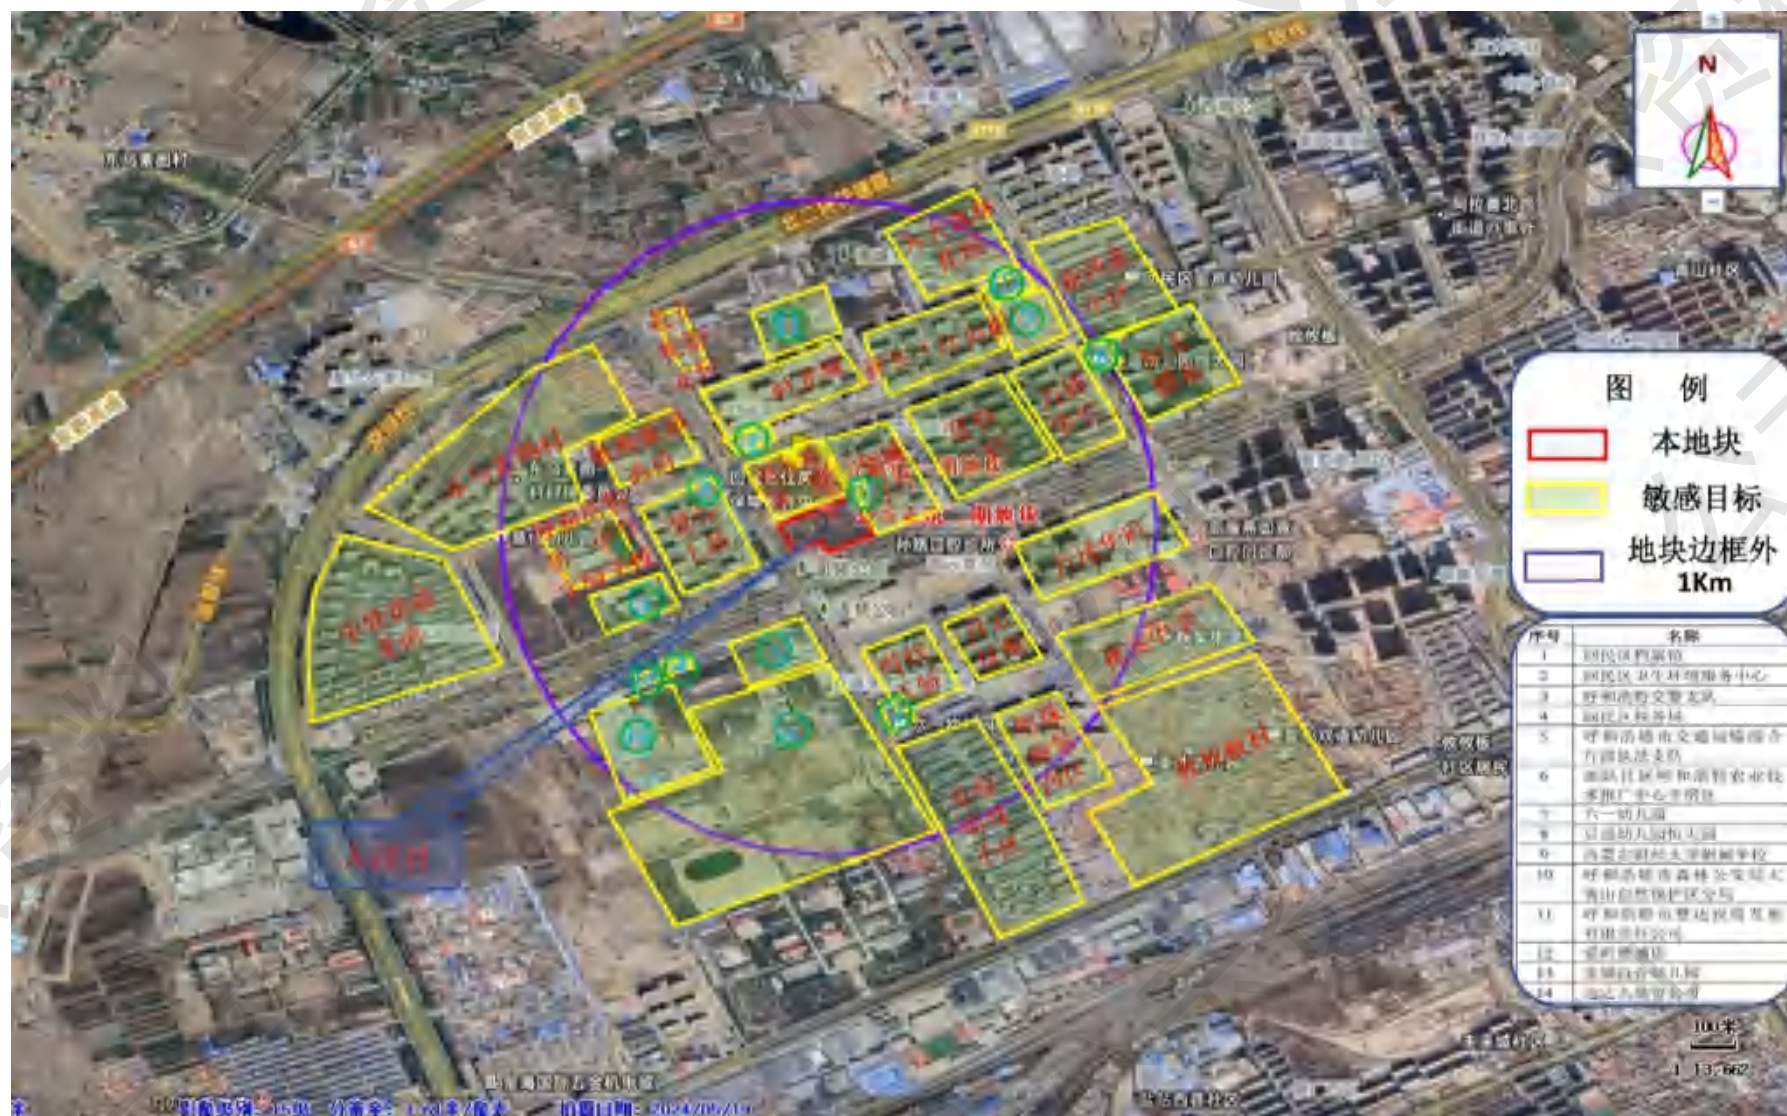
图32-1 地块周边1km范围内敏感目标图

调查场地位于呼和浩特市回民区，结合现场踏勘和卫星影像图可知，内蒙古慧谷鼎和房地产开发有限公司呼和浩特市慧谷嘉筑小区项目地块地块外扩1km范围内环境敏感目标为居住功能区、文教机构、地表水体。地块外扩1km范围内主要由居民小区、村庄、政府机构和学校等构成。无自然保护区、历史遗迹、风景名胜等需要特殊保护的环境敏感目标。

地块周边1km范围内敏感目标见表3.2-1，地块周边1km范围内敏感目标见图3.2-1。

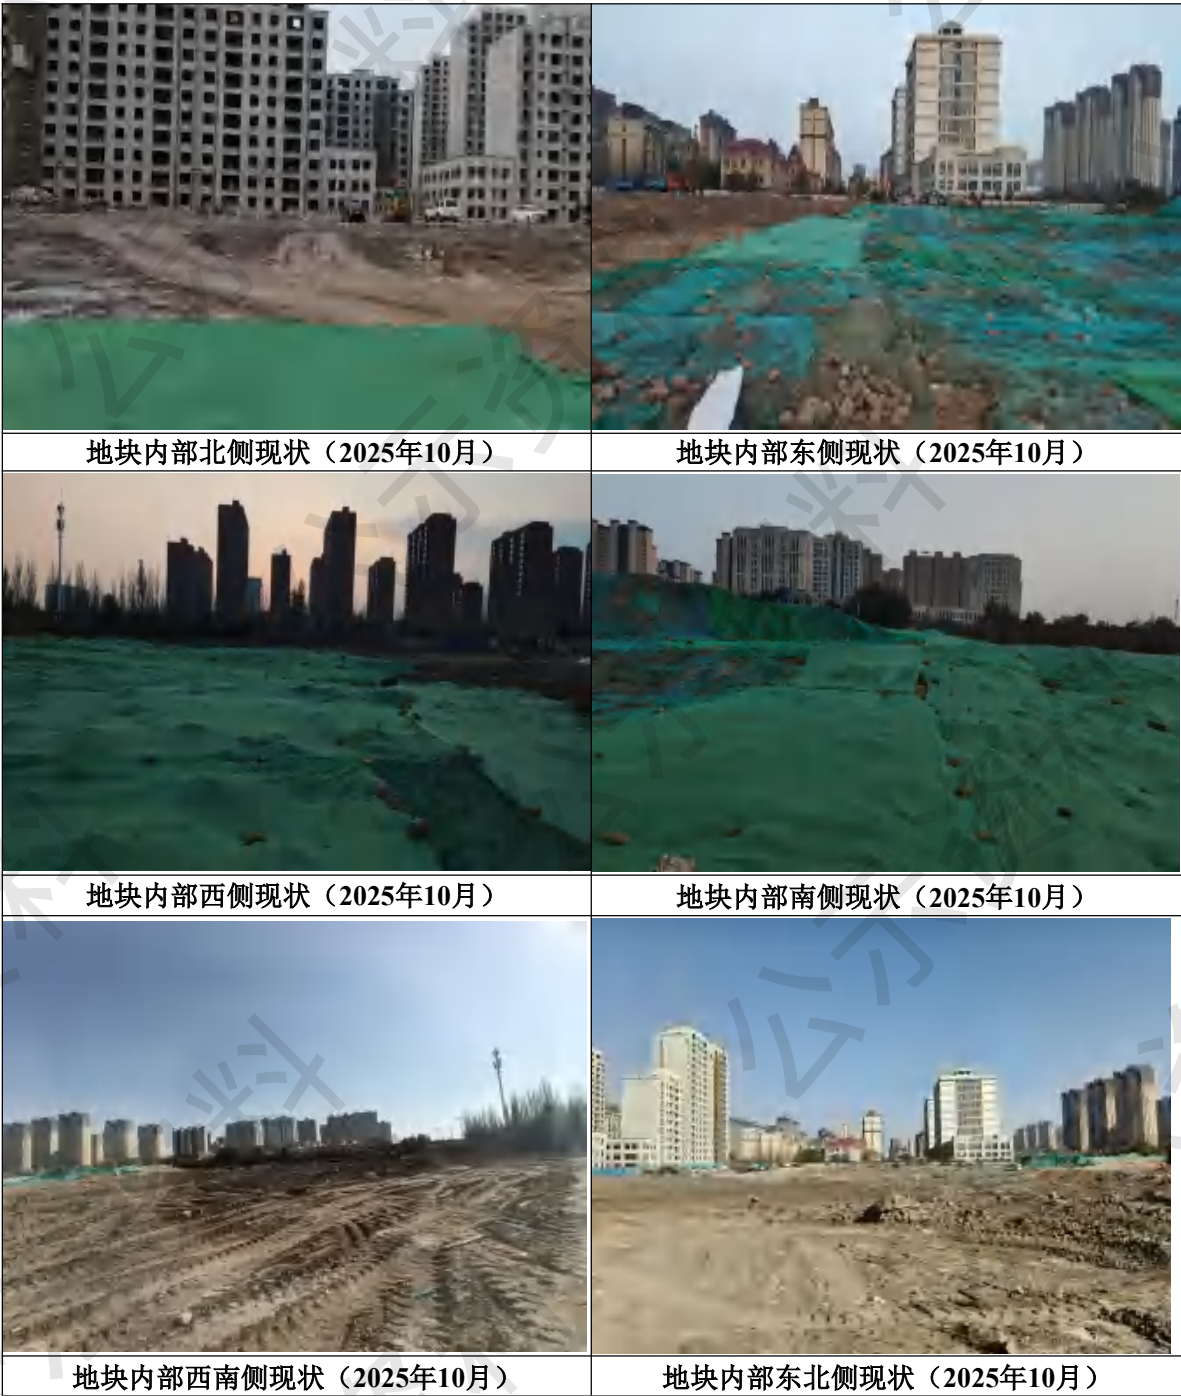
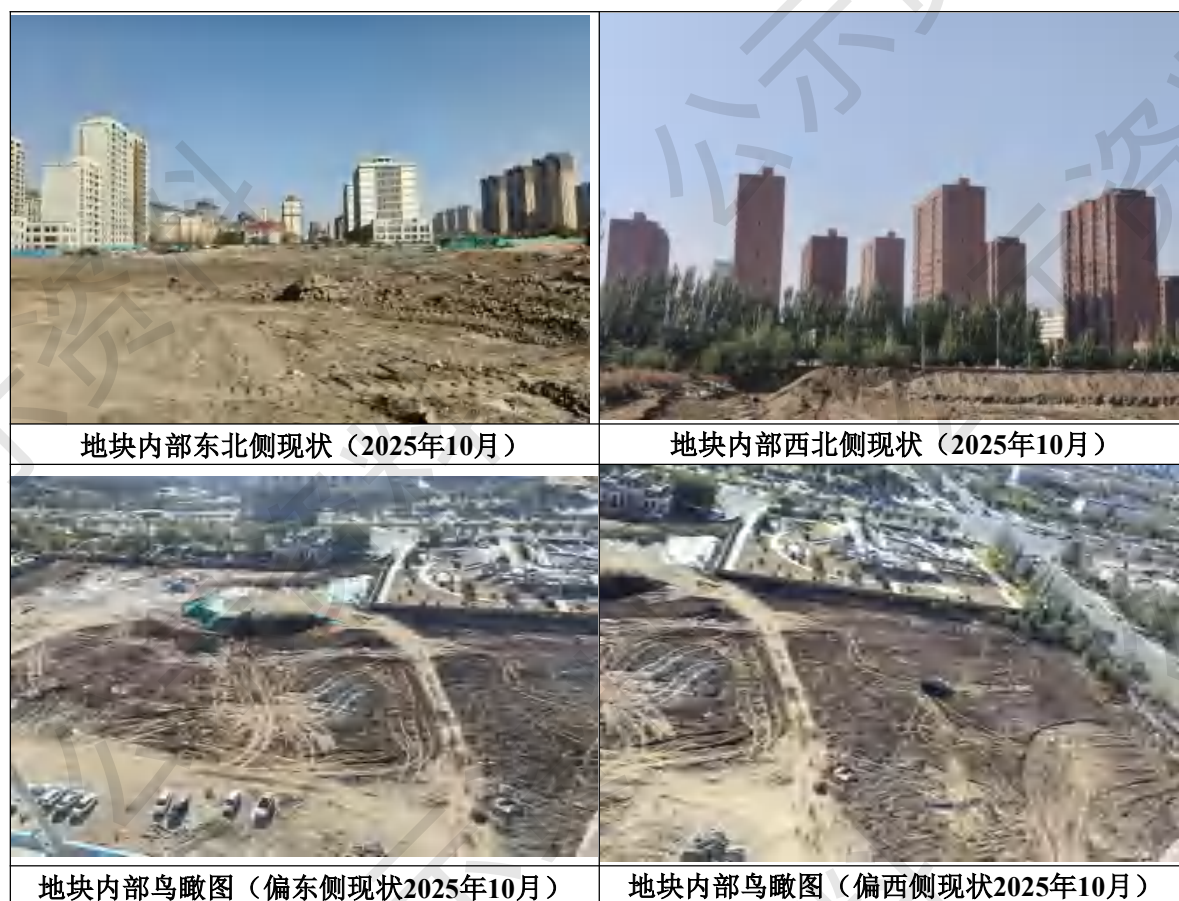
图33-1 地块内部现状图

2025年10月14日，内蒙古恒胜测试科技有限公司接受委托后进行现场踏勘，场地现状为：地块除南侧堆放的内蒙古慧谷鼎和房地产开发有限公司开发的慧谷嘉筑一期地基开挖的土方外，其余为荒地。

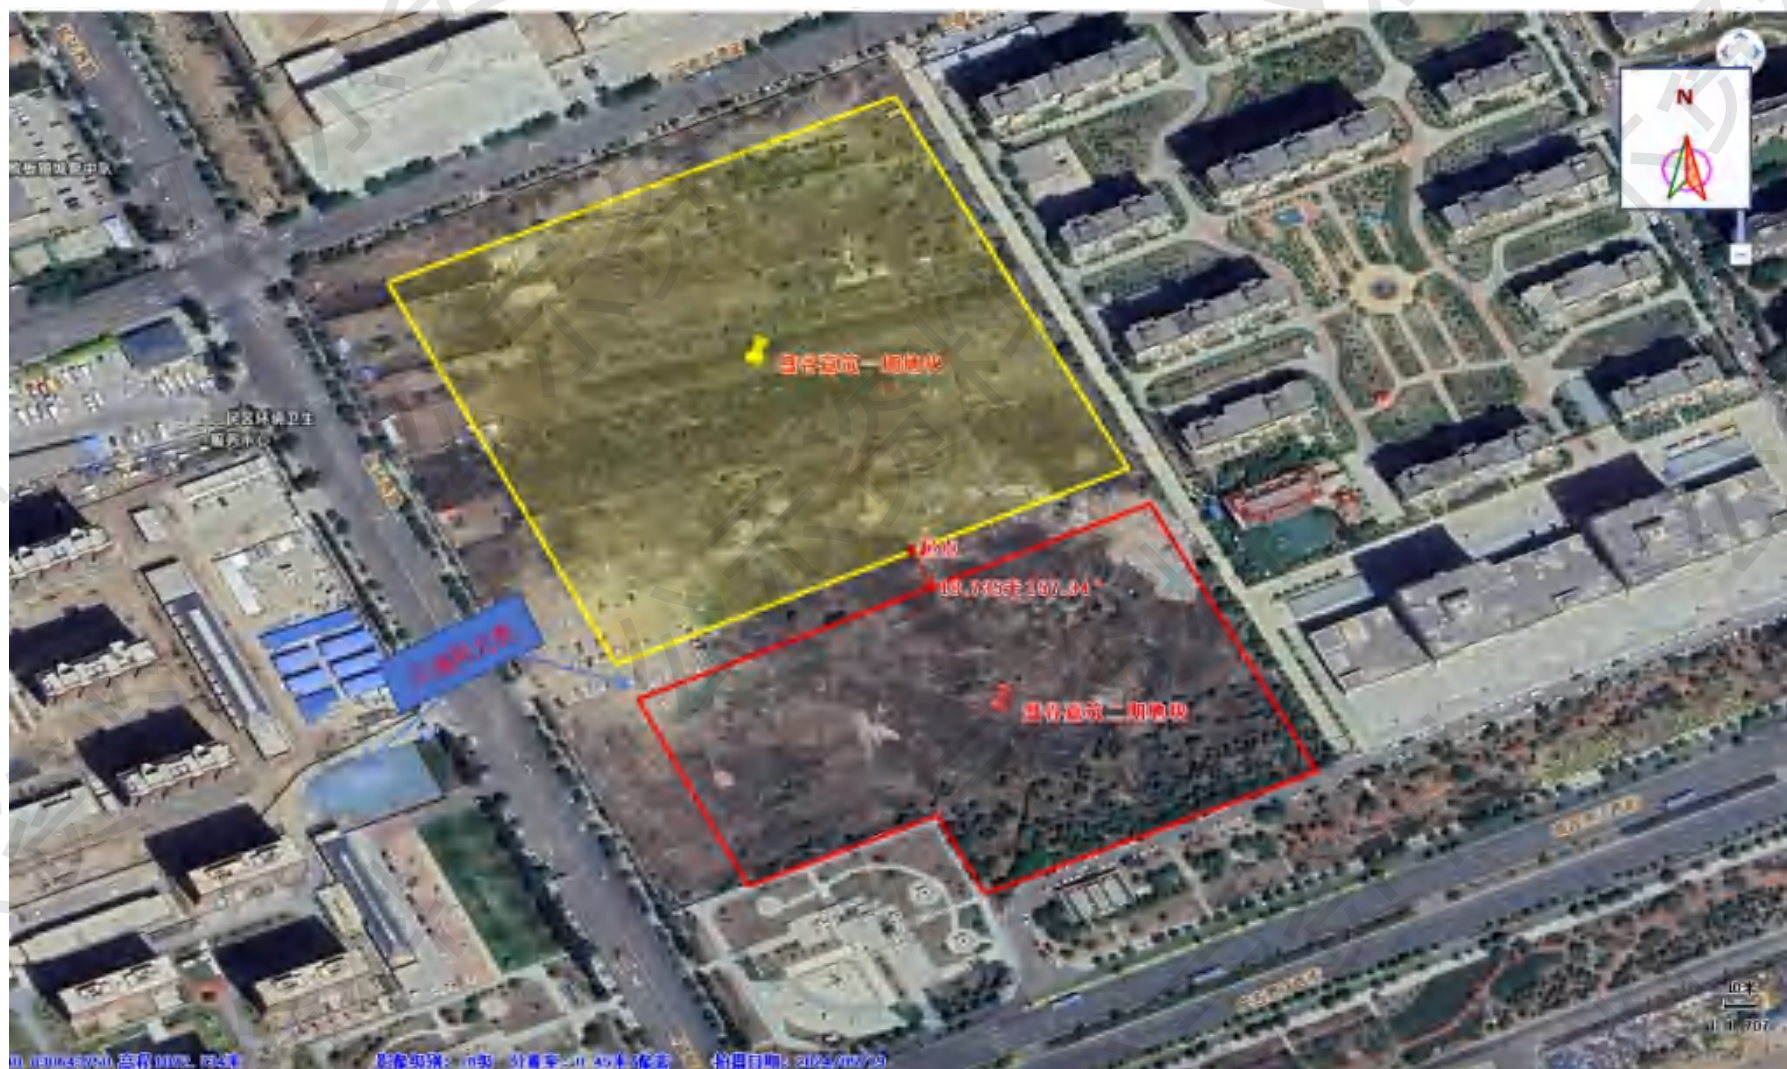
图4-1 本地块与慧谷嘉筑一期地块位置关系图

因本地块和呼和浩特市慧谷嘉筑三期项目紧邻，两地块位置关系见图4-1。故本地块土壤污染状况调查引用了与二期地块相关的走访资料。如当地生态环境、国土资源、规划等政府部门，以及项目业主和攸攸板村村委会等相关各方收集到的地块相关政府文件以及规划、批复等文件。以及通过公共网络，搜集到了区域经济、地理气象、水文、地质和水文地质等相关资料。

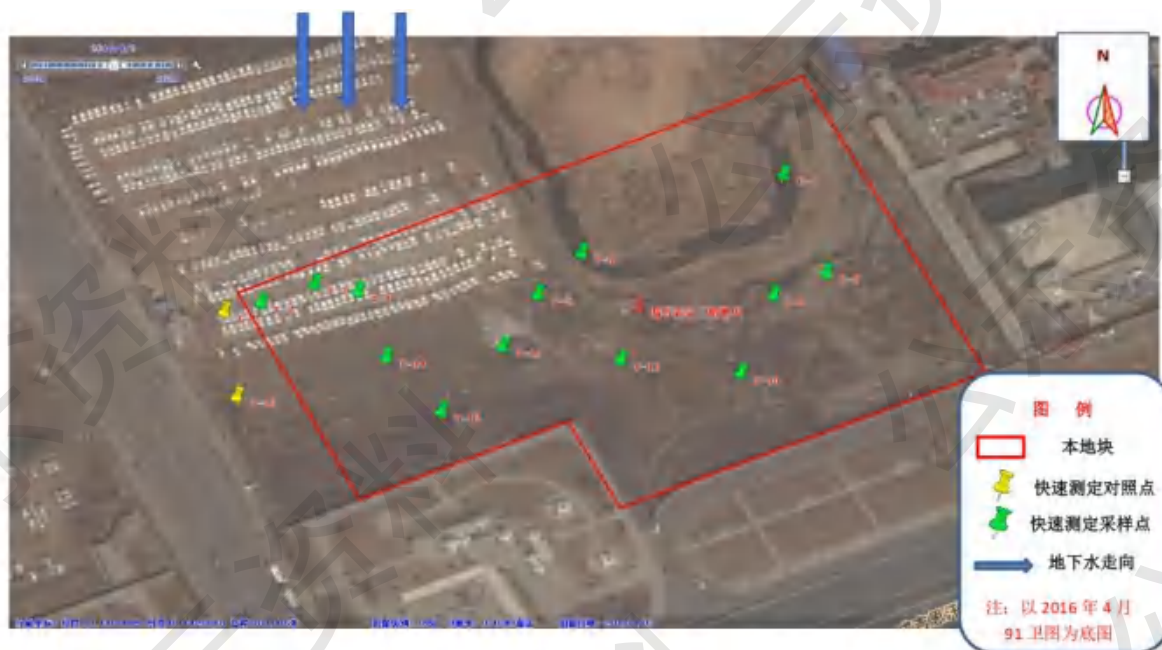
图 6.1-3 现场快速测定点位图

根据地块现场实际情况进行合理布局，布设具有代表性的采样点。在地块西北侧外部位于调查区域上风向未受干扰的空地布设了2个土壤快速测点位做为对照点（T-1和T-15），在地块内布设了13个土壤快速测定点位（T-2~T-14）。其中在地西北侧停放过车辆的位置布设了3个快速测定点位（T-2、T-3、T-4）；在地块内堆放一期开挖的土方位置布设了2个快速测定点位（T-10和T-11）；在地块其它部位布设了共8个快速测定点位（T-5~T-9、T-12~T-14）。土壤现场快速测定点位信息见表6.1-3和图6.1-3。

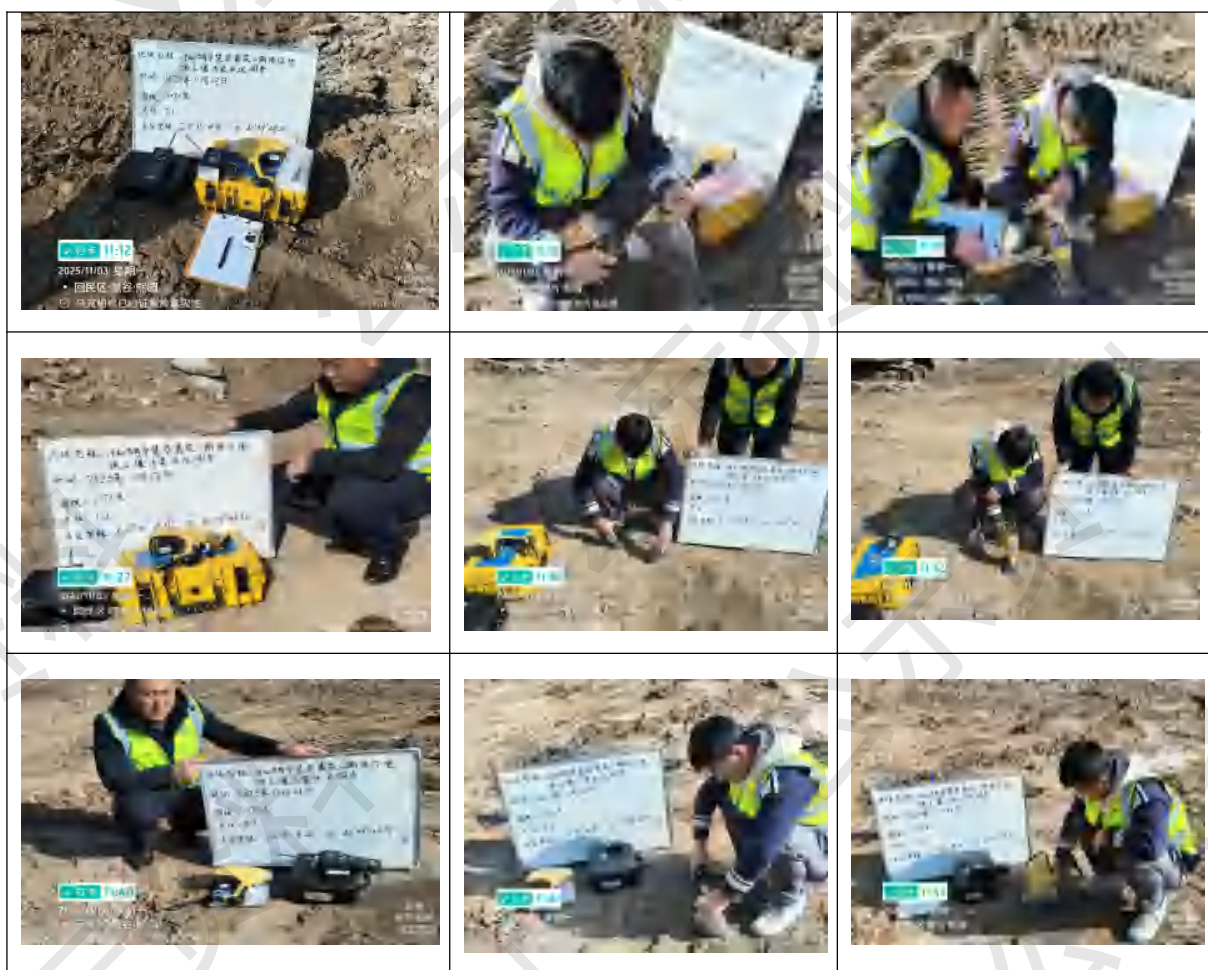
图6.1-4 现场快速测定

根据快速测定布点点位及快速测定方法在现场进行快速测定, 见下图。

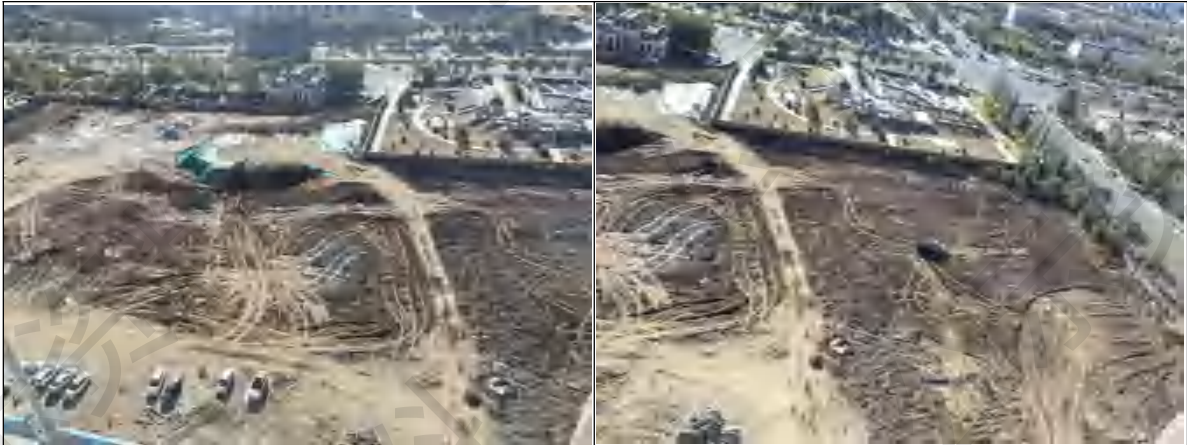
地块内部东侧现状（2025年10月）	地块内部西北侧现状（2025年10月）

地块内部鸟瞰图（偏东侧现状2025年10月）

地块内部鸟瞰图（偏西侧现状2025年10月）

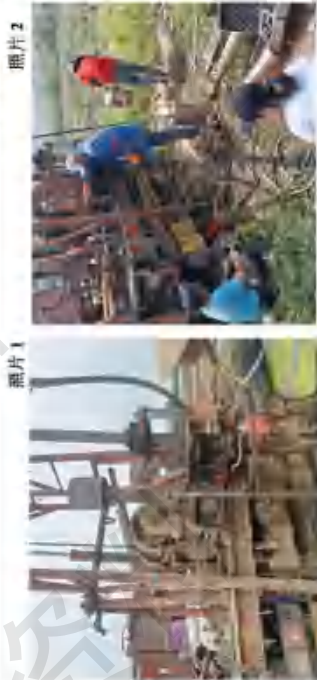
照片1

外业勘探工作采用 DPP100-4H 型钻机 6 台,采用泥浆护壁回转钻进的工作方法,钻进中严格控制回次进尺,及时描述记录地层,在代表性土层采取土样和原位测试。采取原状样使用静压式普通取土器,及时封存,及时送样,确保取样质量。采用标准贯入试验、圆锥动力触探试验对土层进行现场原位测试工作,使用 63.5kg 自动脱钩落锤,贯入器完好无损。(见照片 1)
